Chassis en facade Avant au 157 ch de Vleergut à  
1050 Bruxelles sujet au Permis d'Urbanisme.

Chassis en facade Avant au 157 ch de Vleuyat à  
1050 Bruxelles sujet à Permis d'Urbanisme. 8/10/2020

Chassis en facade Avant au 157 ch. de Vleugut - 1050 IX  
 Non visible de la rue et donc pas soumit au Permis  
 d'Urbanisme. 5ème étage. Double couleur

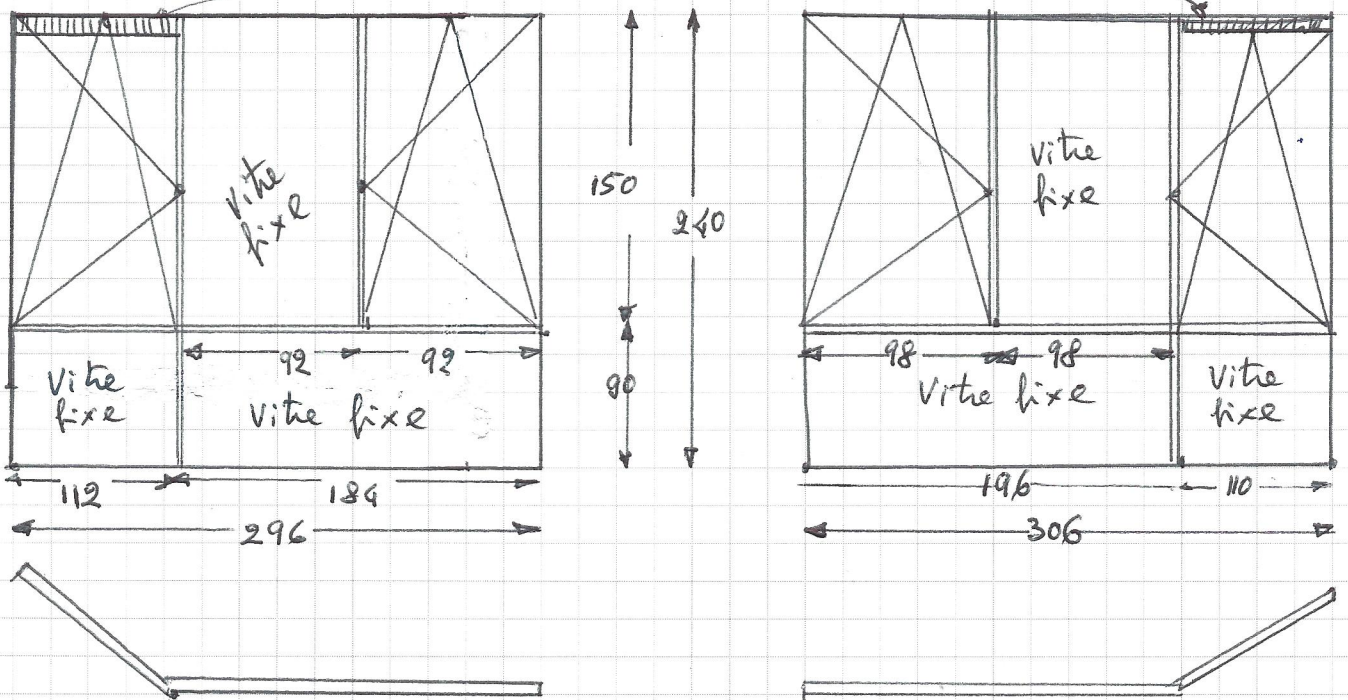
Vue ext.

Flats 12-22-32 (3 chassis) Flats 11-21-31  
au I - II et III étages (chaque) au I - II - III étages.

grilles de Ventilations du type ininverd de Reuson

Double vitres asonores 6-16-4 Valeur U inf à 1,1 35dB

Valeur U du chassis complet = ou inf à 1,8.

Chassis 2 couleurs: Blanc int - gris ext.

Chassis en angle.

Touts les ouvrant vers l'int.

Sau pression des balustrades.

Pas des finitions.

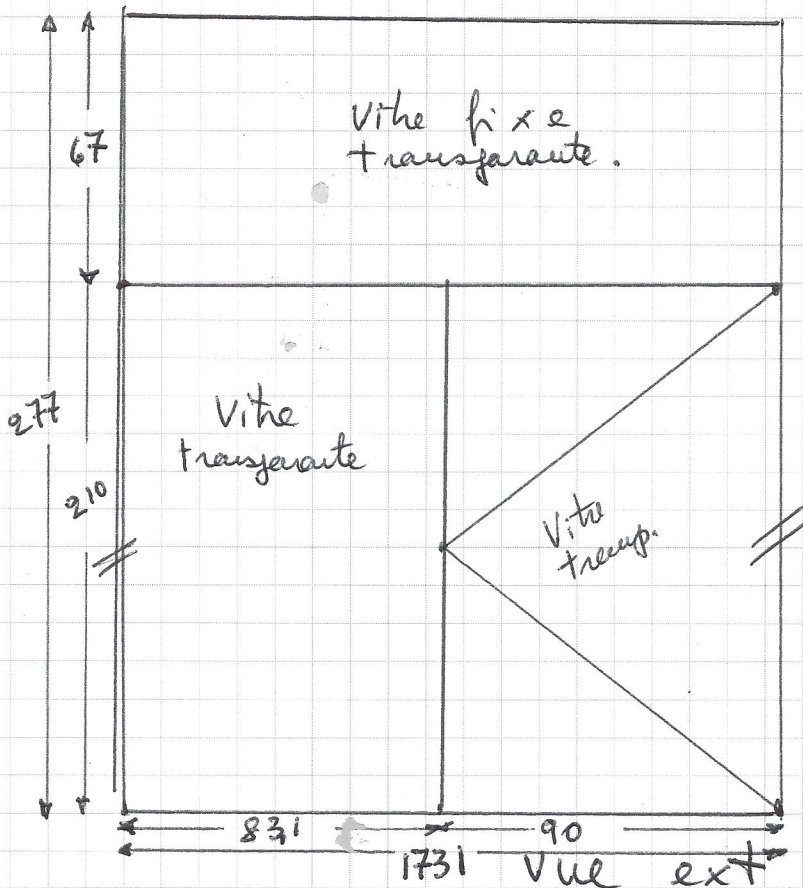
Toutes les vitres transparentes  
 Quel type de Vitres?  
 " " d'ouverture?  
 Pas de fonctionions  
 1 seul couleur.
