### Plan Métré

Transformation et extension d'une Habitation Unifamiliale + construction d'un Car-port

Deuxième Avenue n°25 - 6001 MARCINELLE

Monsieur MOLINO Loris & Madame BAKOLAS Alexandra

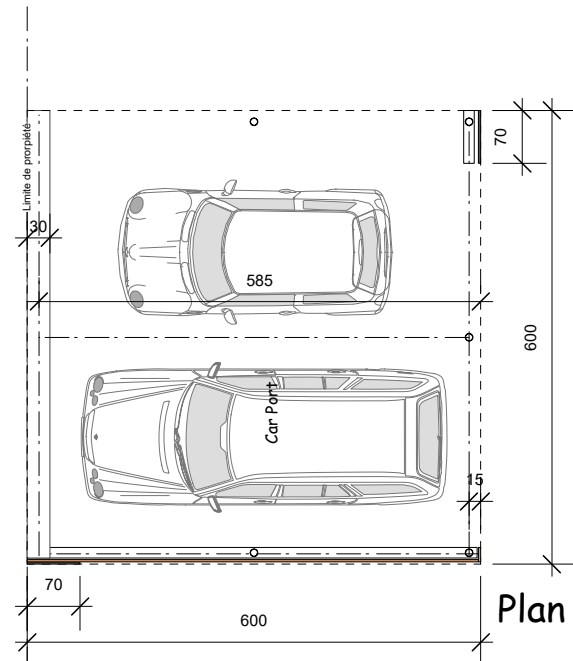
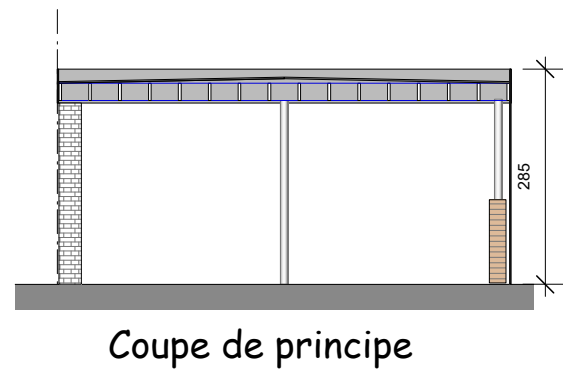
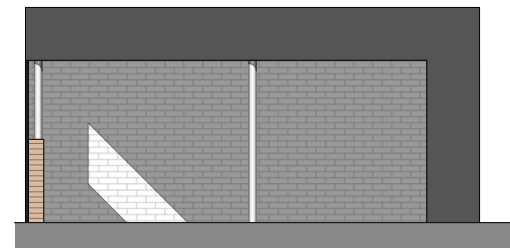
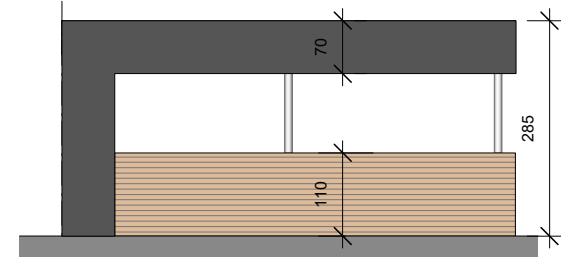
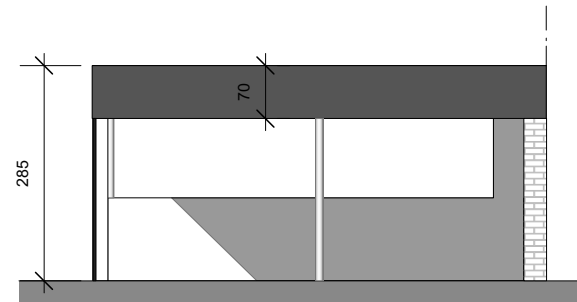
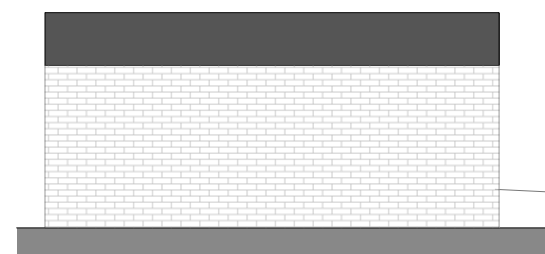
## Car-Port Ech. 1/100

#### MATERIAUX CAR-PORT :

##### TOITURE PLATE:

Revêtement monocouche type "DERBIGUM"  
Panneaux insensible à l'humidité (ép. 22mm)  
Gitage bois sect. 6/4"x23 + Sifflet de pente (2cm/m)

Colonne métalliques Ø120mm

MUR EXTERIEUR Briques de parement ton rouge /Brun  
MURET Blocs Béton + Lattage et bardage "Languetté bois"

Couvre mur métallique

##### FRISE Périphérique TOITURE :

Ossature Bois  
Lattage + Panneaux OSB 18mm  
Panneaux type "ETERNIT - Glasal" ton Gris anthracite

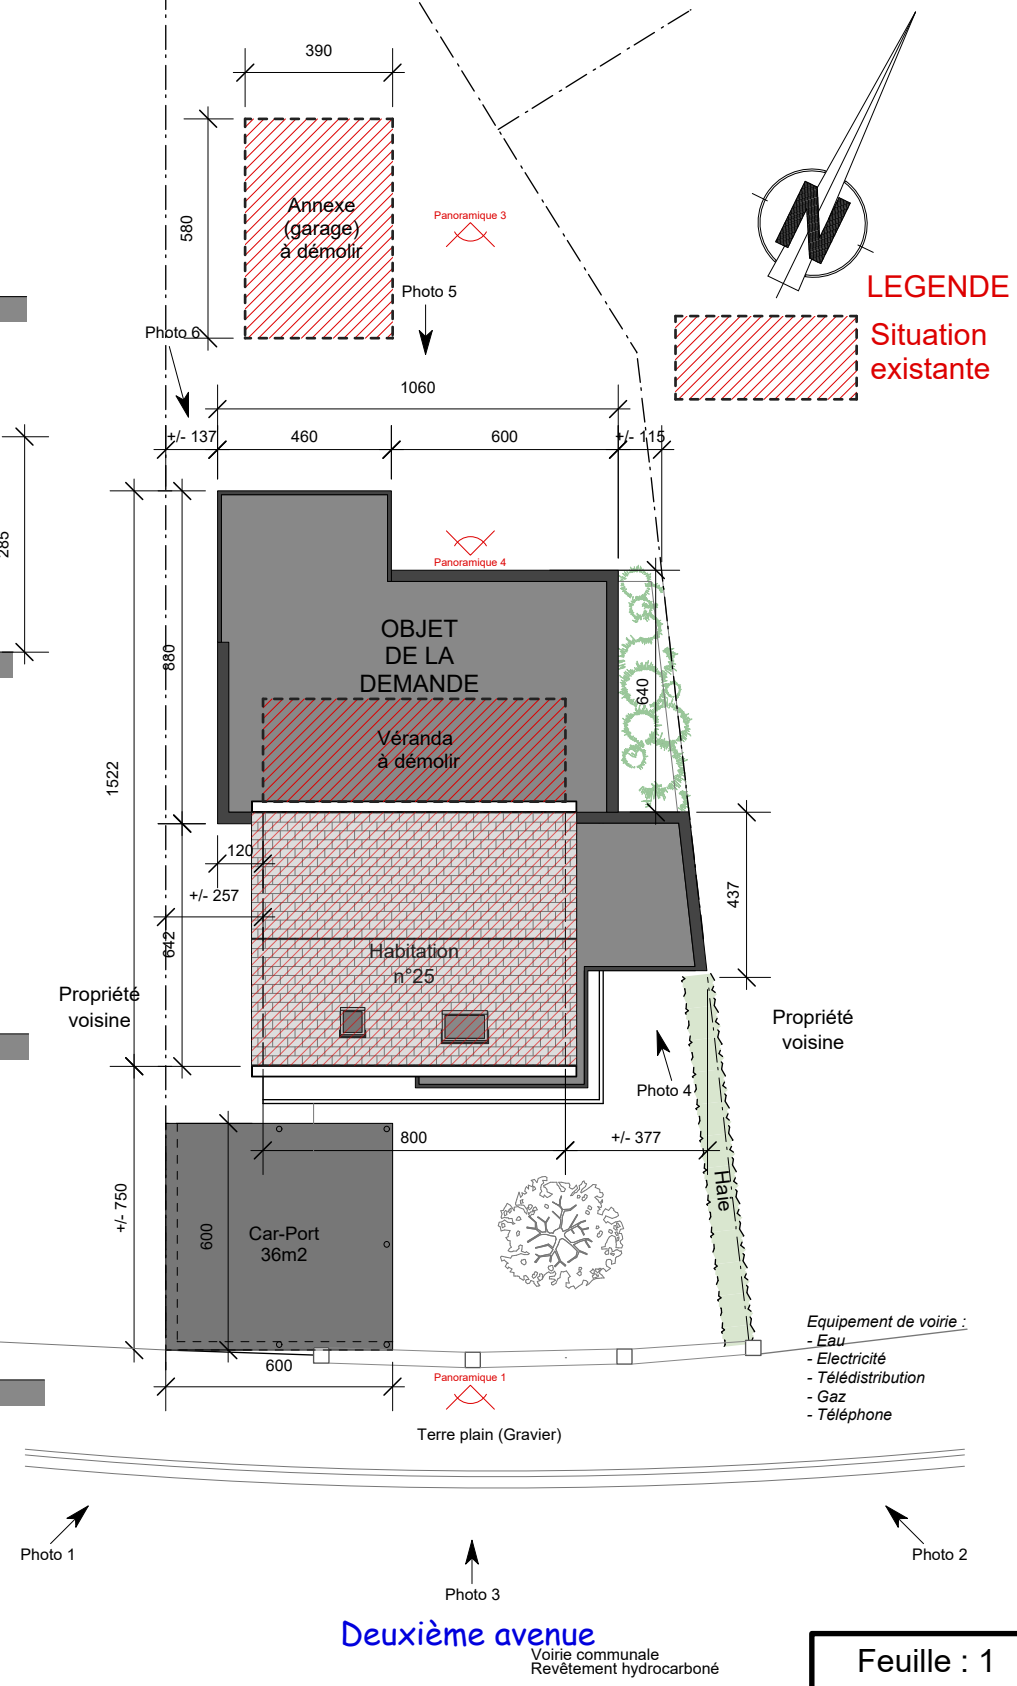
## Implantation ech. 1/200

Deuxième avenue  
Voirie communale  
Revêtement hydrocarboné

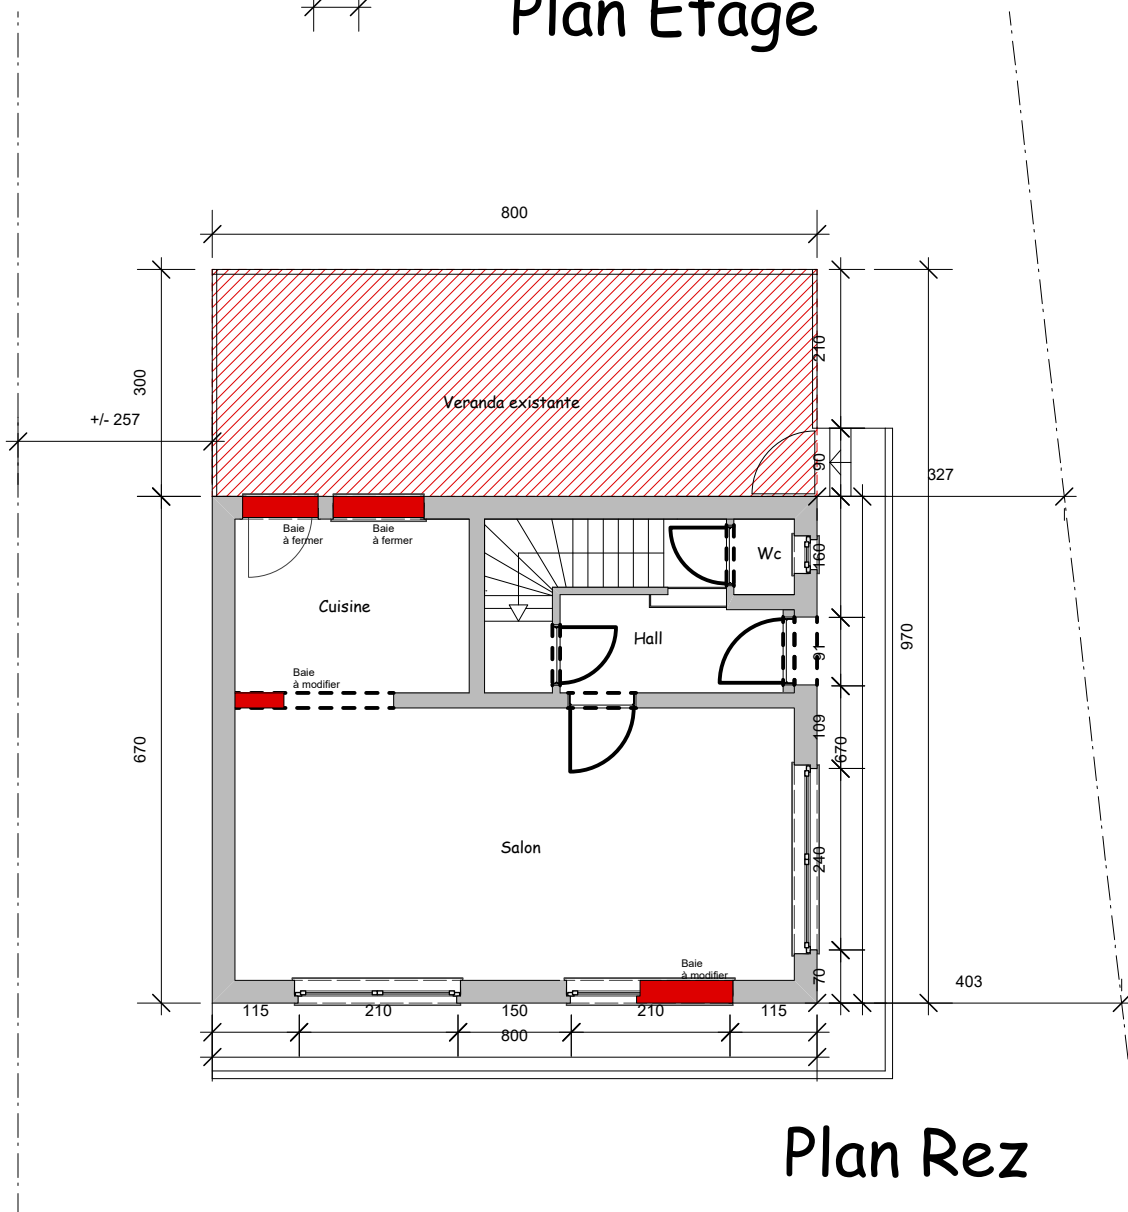
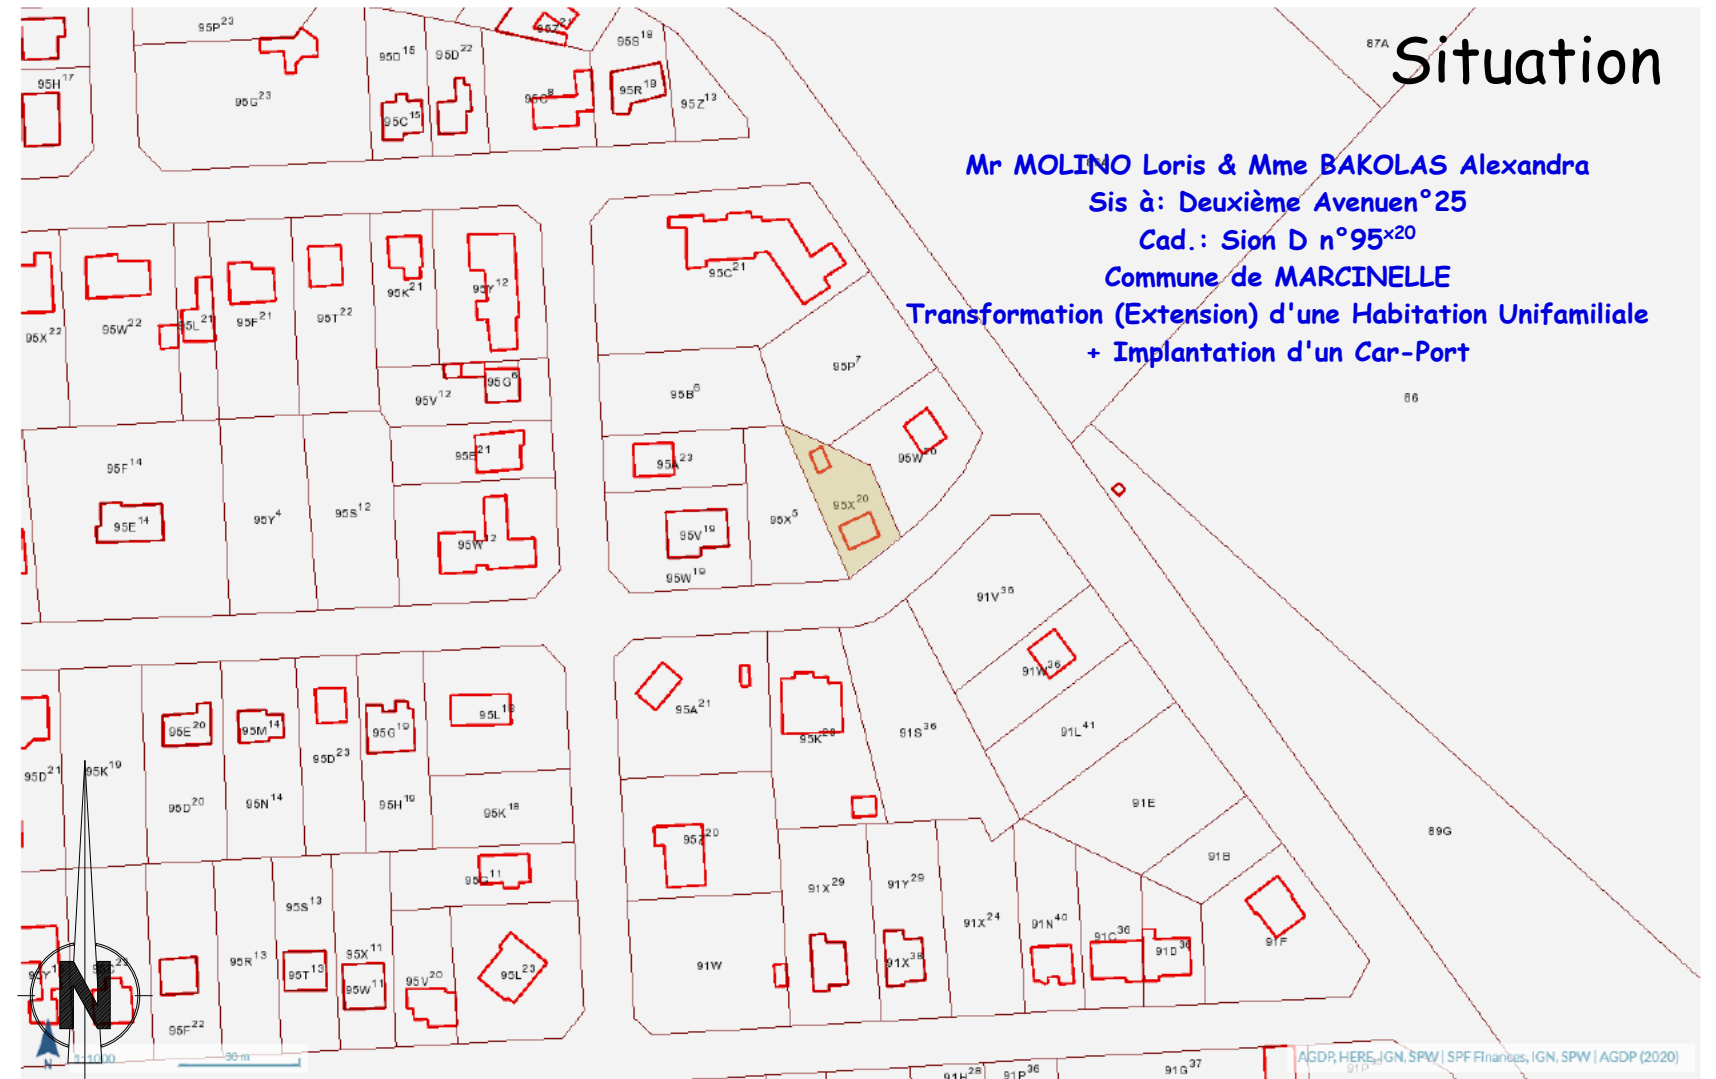
## SITUATION EXISTANTE Ech. 1/100

Maçonnerie existante
-

Maçonnerie à démolir
-

Nouvelle Maçonnerie
-

Nouvelle cloison ossature bois
