## RAPPORT DE CONTRÔLE TECHNIQUE D'UN BALCON ET DE SON GARDE-CORPS

| Lieu du contrôle: | Rue de Lombartzyde 23 boîte étage 1 gauche boîte 02, 1120 NEDER-OVER-HEEMBEEK |
| Spécification: | BALCON AVANT |

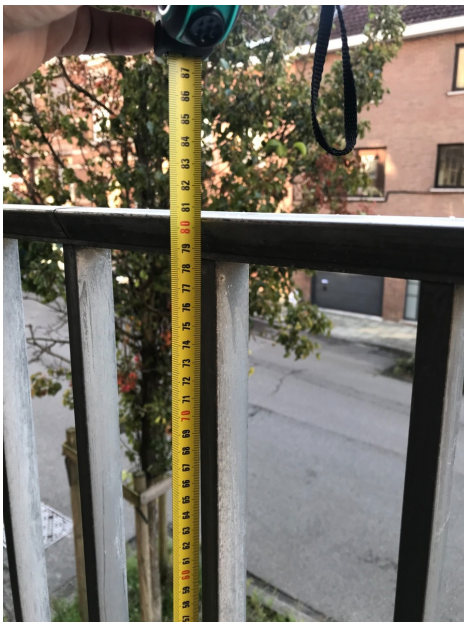
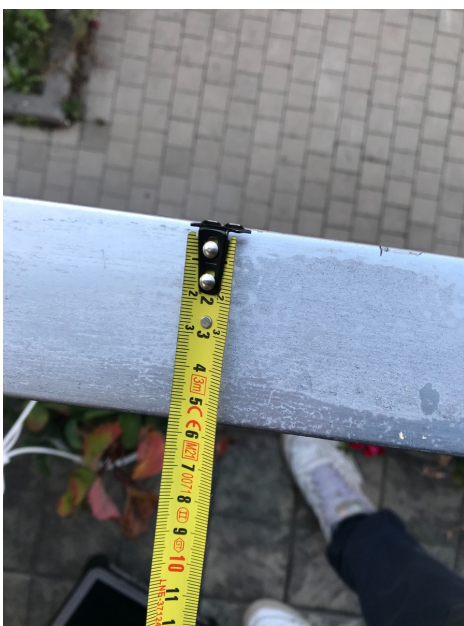
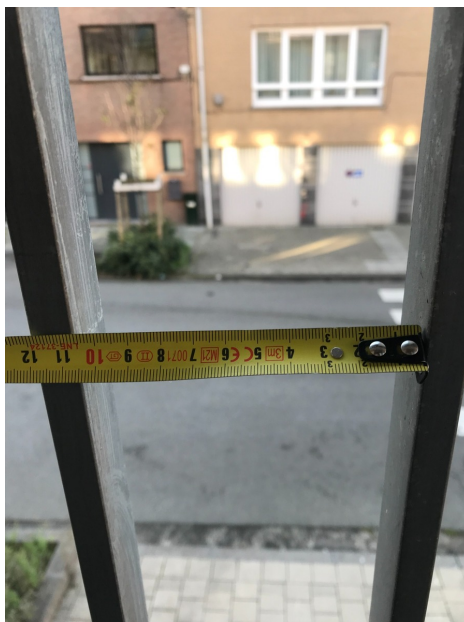
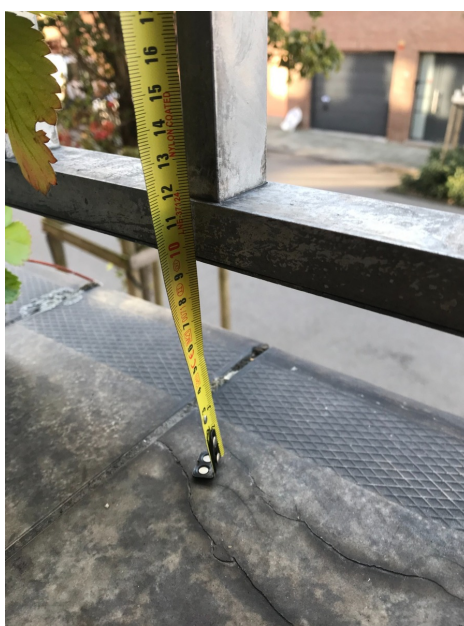
| Description générale | Conforme | Non conforme |
|---|---|---|
| Mesures garde-corps: Hauteur: 810,00 mm - Ouverture maximale: 105,00 mm | <input type="checkbox"/> | <input checked="" type="checkbox"/> |

101 - La valeur minimale de la hauteur de protection normale H (1000mm, par rapport à la zone de stationnement normale) n'est pas respectée.  
133 - La hauteur maximale entre les éléments horizontaux du garde-corps au-dessous de 0.45m (50 mm) n'est pas respectée.

- ☐ L'installation a été approuvée.
- ☒ L'installation a été désapprouvée, et un contrôle supplémentaire après réparation est requise.
